TEKNILLINEN KORKEAKOULU

Teppo Jokinen

**TUHOPOLTTOJEN TEKNISET TORJUNTAKEINOT JA NIIDEN
TALOUDELLISET VAIKUTUKSET**

Diplomityö, joka on jätetty opinnäytteenä tarkastettavaksi diplomi-insinöörin tutkintoa varten
Otaniemessä 19.5.1994

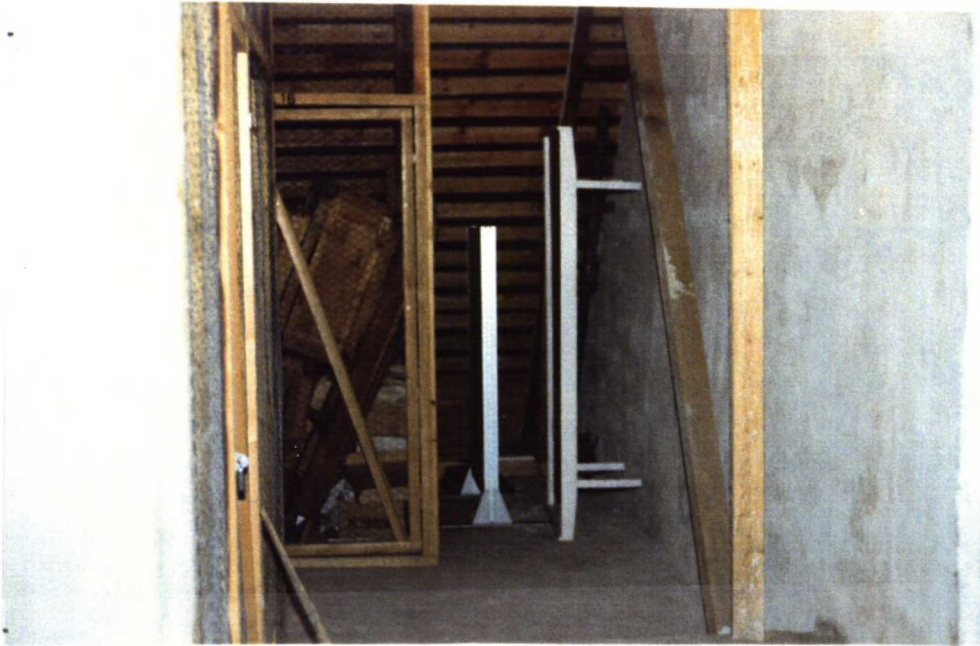
Kuva 14. Unioninkatu 45:n parannettua ullakon osastointia.

Rakennuksesta tuhoutui ullakko ja vesikattorakenteet kokonaan A-, B- ja C rappujen kohdalta ja siellä olleet asukkaiden varastotilat. D-, E-, F-, G- ja H-rappujen ullakko kärsi palo-, savu- ja vesivahinkoja. Kaikkiaan ullakkoa tuhoutui 1 400 m². Lähes 50 asuin- ja konttori-huoneistoa kärsi huomattavia palo- ja vesivahinkoja. Vahinkoa tulipaloista aiheutui 3.000.000 mk.

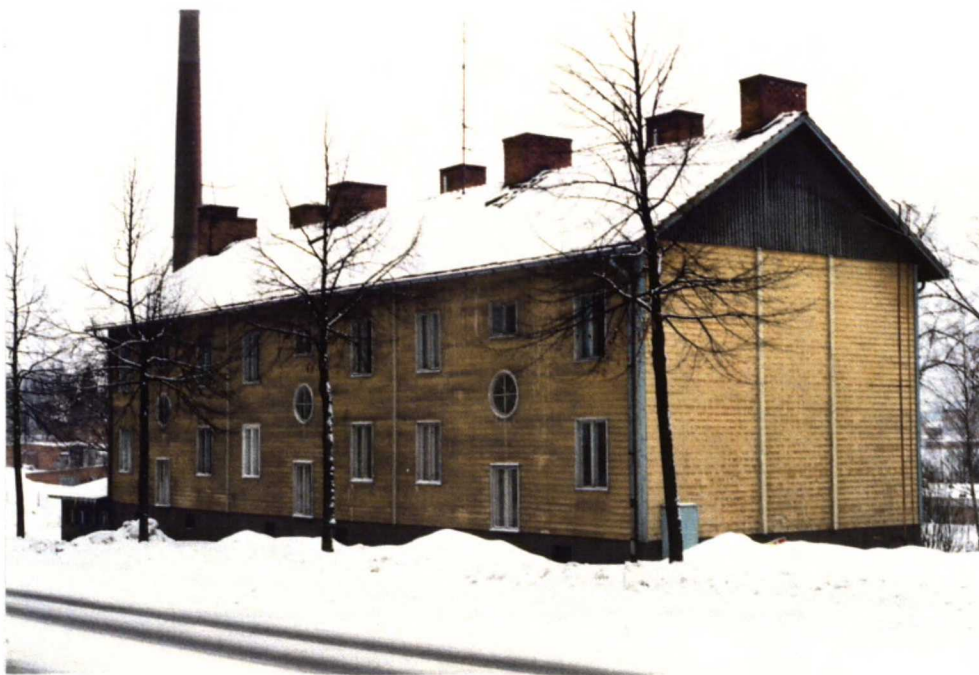
Rakennus sijaitsi lähellä Hämeenlinnan keskustaa Aulangontie 53. Se oli 1930-luvulla rakennettu kaupungin vuokratalo. Rakennuksessa oli pelkästään asuinhuoneistoja. Siinä oli kaksi kerrosta, ullakko ja kellari (kuva 16). Asuinhuoneistoja siinä oli noin kaksikymmentä. Kohteen palotekninen luokka oli paloahdistava. Sen ullakko oli osastoimaton.

Kuva 16. Palanut rakennus Aulangontie 53:ssa.

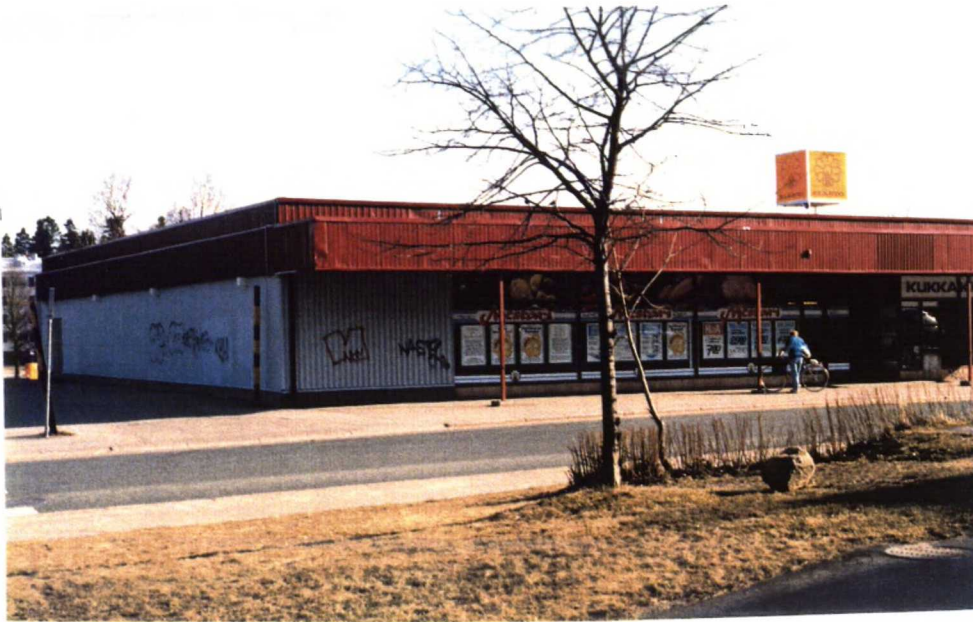
Pellitettyä roskakatosta ei oltu osastoitu päärakennuksesta.

Kuva 20. Palanut kaupparakennus Metsäpurontien ja Rajametsäntien kulmassa.

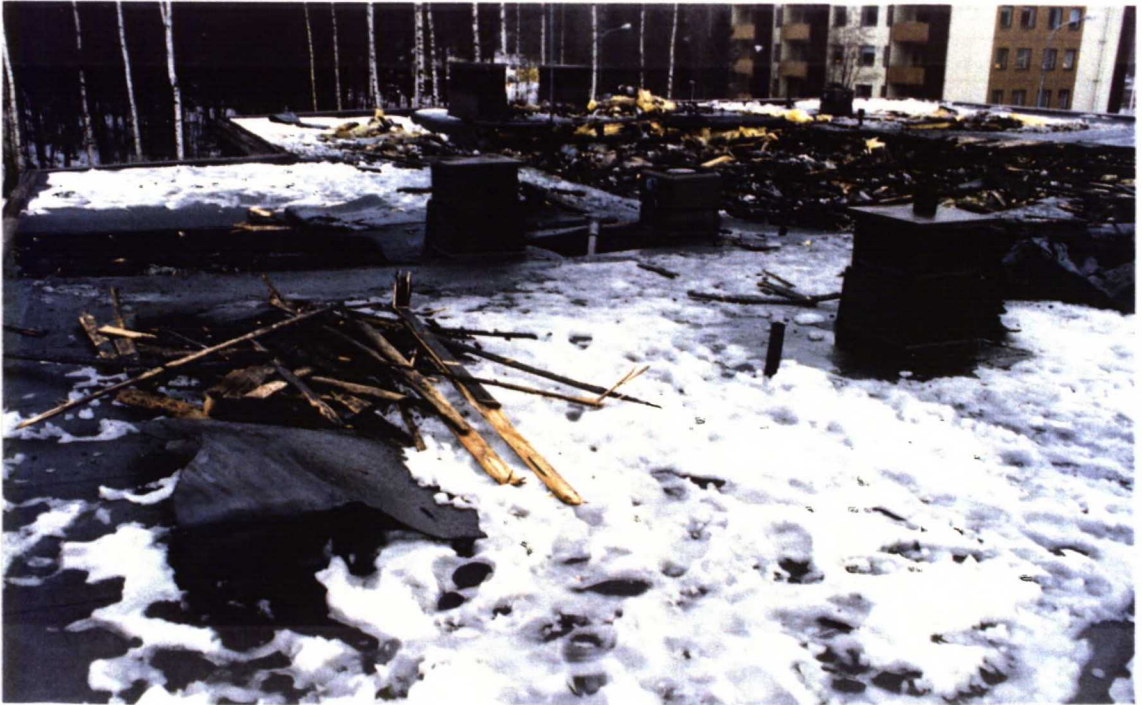
Kuva 24. Palossa tuhoutuneita kattorakenteita.

Lastauslaiturilla olleet varastot tuhoutuivat melko pahasti, samoin niissä säilytetyt tavarat (kuva 24). Kattorakenteet, joihin tuli levisi, kärsivät pahoja vaurioita. Vesikattoa jouduttiin aukaisemaan useiden kymmenien neliöiden alalta. Sisätiloihin ei palosta aiheutunut muuta kuin savu-, noki- ja vesivaurioita.

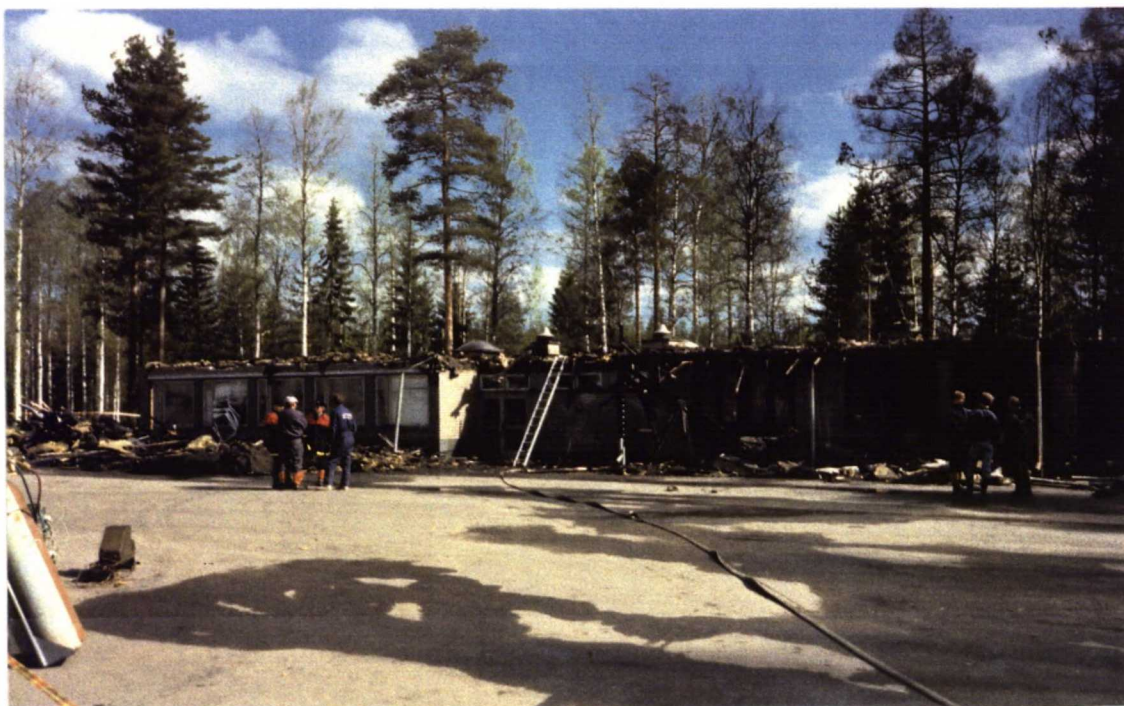
Kuva 28. Siilin koulun palanut metallityöpaja.

Koko rakennus kärsi erittäin pahoja vaurioita. Ainoastaan rakennuksen kantavat seinät ja betoniholvit säilyivät käyttökelpoisina, kaikki muu palava materiaali tuhoutui palossa. Rakennuksesta tuhoutui noin 85 %.

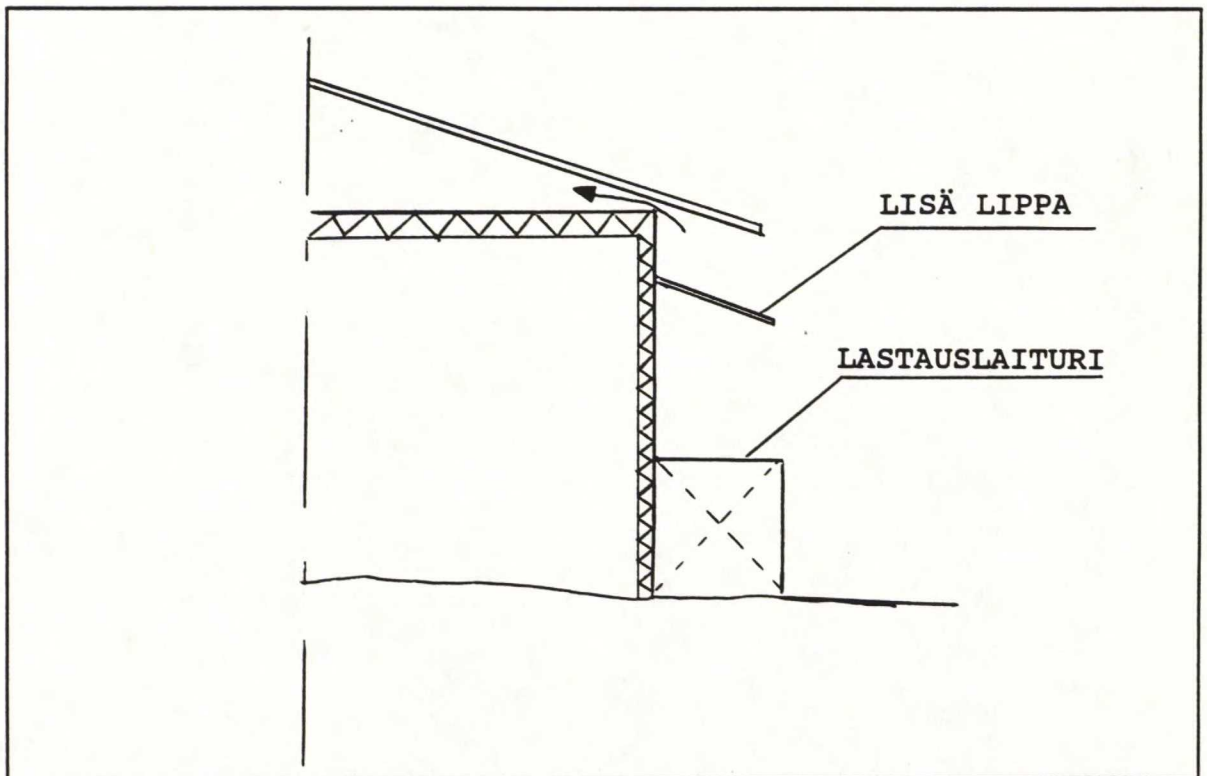
Kuva 33. Periaate kattorakenteesta lastauslaiturilla, missä palokaasut eivät pääse leviämään yläpohjaan.

Valaistuksen parantamisella voidaan tuhopolttoriskiä pienentää. Katolle kiipeäminen tulee tehdä mahdottomaksi tai sitä tulee hankaloittaa huomattavasti ja katon murtosuojaukseen muutenkin pitää kiinnittää enemmän huomiota. Erityisesti kevytrakenteiset kattoikkunat ovat suuri turvallisuusriski. Alueen ja rakennuksen paremmalla murtosuojauksella ehkäistään tehokkaasti myös tuhopolttoja.
